PROJET DE REVITALISATION DE L'ESPACE VERT CLAUDE-JODOUIN, BOUCHERVILLE

INVENTAIRE ET SUPERVISION ARCHÉOLOGIQUES

Novembre 2024

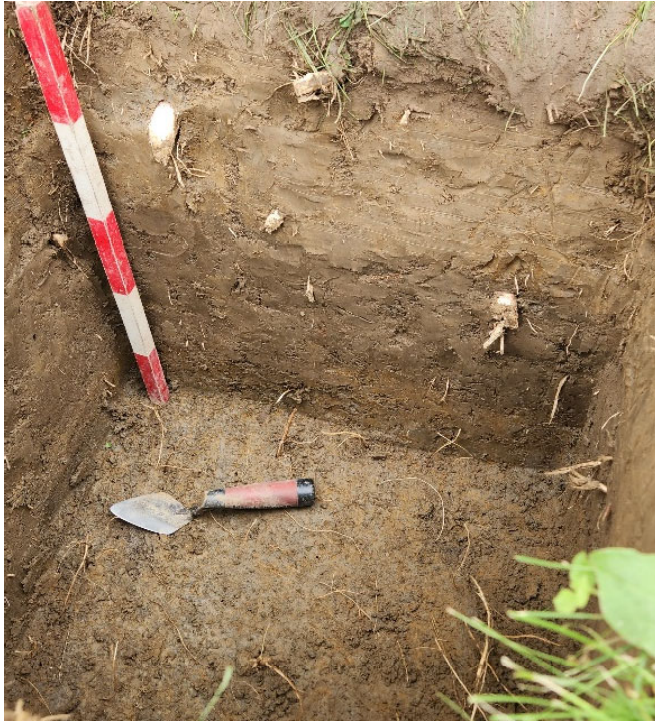
Photo 1. Paroi est du sondage 1B, vue vers l'est (VDB2324-NUM1-004)

Un total de 21 sondages manuels a été réalisé lors de l'inventaire archéologique (plan 10). Ils correspondent aux sous-opérations 1A à 1 W. La séquence stratigraphique (figure 6, photo 1) que l'on y observe est généralement composée d'une surface d'aménagement d'environ 10 cm d'épaisseur composée d'une matrice argileuse brun-gris compacte et homogène. Le sondage 1V a livré, à la base de cette couche, une pièce de monnaie canadienne datant de 1955. Cette surface d'aménagement recouvre un remblai de rehaussement dont l'amplitude est très variable (entre 0,03 et 0,38 m) et dont la matrice se compose d'argile hétérogène et compacte brun marbré de beige. Les artefacts retrouvés dans cette deuxième couche comprennent des clous tréfilés (lots 1L2 et 1M2), ainsi que des fragments de verre à bouteilles (lots 1L2 et 1P2), dont certains portant des marques de fabrications mécaniques qui ne peuvent être antérieures au début du XX^e siècle. Un labour apparaît ensuite sous la couche de remblai. Il s'agit d'un limon sableux brun foncé, ferme et homogène, présentant quelques charbons de bois. Le labour, qui présente une épaisseur variant de 0,15 à 0,40 m, a livré quelques rares artefacts de la période historique parmi lesquels se trouve un fragment de pipe en terre cuite fine argileuse blanche (lot 1S3), ainsi que des fragments de terre cuite grossière d'origine locale, avec ou sans glaçure, et dont la pâte est orangée (lots 1P3 et 1V3). Des fragments de verre, de vitres et de métal, dont un clou tréfilé, ont aussi été retrouvés dans le lot 1N3 et complètent l'assemblage. Ces artefacts étaient tous localisés dans la moitié ouest du parc. Le sol naturel archéologiquement stérile est présent immédiatement sous ce labour. Sa matrice est composée d'un sable argileux brun marbré de rose, ferme et homogène, et il n'a, bien entendu, livré aucune trace d'occupation humaine.

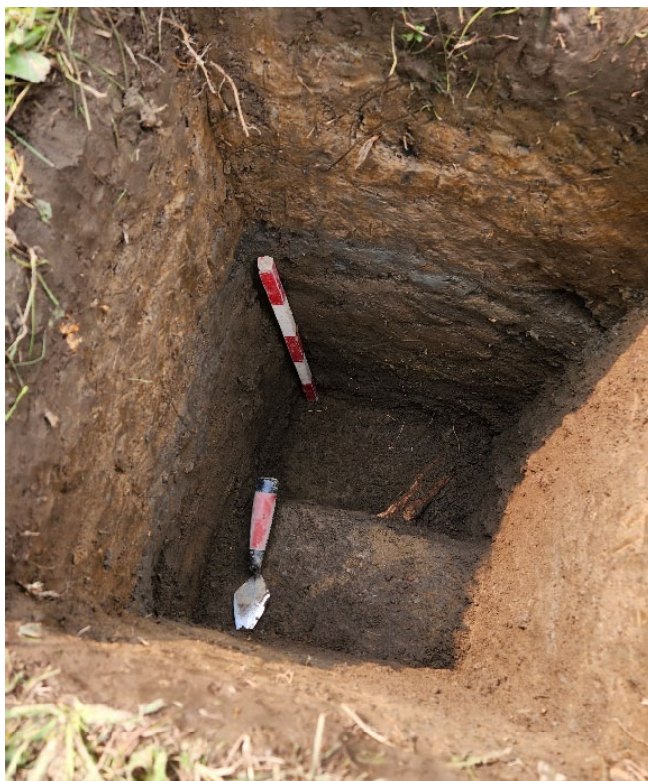
Le puits de sondage 1Q (photo 2) présente une stratigraphie légèrement différente. Le remblai d'aménagement y est présent en surface, suivi du remblai de rehaussement (lots 1Q1 et 1Q2), lesquels se composent d'une matrice d'argile sableuse brun beige sur une argile grise morcelée sous forme polyédrique. Ce remblai recouvre un premier horizon naturel brun pâle, suivi d'un second brun organique plus foncé (lots 1Q3 et 1Q4). Au fond du sondage, la présence d'une racine décomposée d'un diamètre de près de 0,10 m laisse croire que cette distinction de l'horizon naturel pourrait être liée à l'ancienne présence d'un arbre. Un petit fragment de fourneau de pipe en terre cuite fine argileuse blanche a été retrouvé dans la première de ces deux couches naturelles, mais ne porte malheureusement aucune marque ni

Photo 2. Fond et parois sud et est du sondage 1Q, vue vers le sud (VDB2324-NUM1-022)

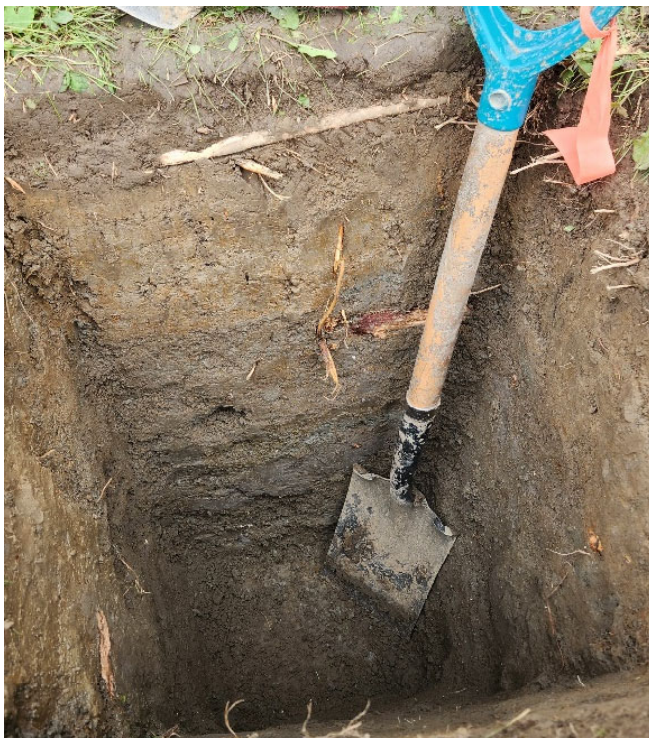
décor apparent. Les puits de sondage 1K, 1T et 1U (photos 3 à 5) ont également livré des séquences stratigraphiques différentes de celle habituellement observée. Cependant, contrairement au sondage 1Q, la présence d'une tranchée d'un service enfoui est la cause de la présence d'une profonde perturbation. En effet, dans deux des trois cas (1K et 1U), des remblais hétérogènes dépassant 1 m d'épaisseur ont été observés. Le sondage 1T a quant à lui été abandonné à une profondeur moins importante (0,50 m), mais sa matrice très caillouteuse et sa localisation dans un secteur récemment regazonné corroborent l'hypothèse de la présence d'une perturbation.

Photo 3. Paroi est du sondage 1U, vue vers l'est (VDB2324-NUM1-028)

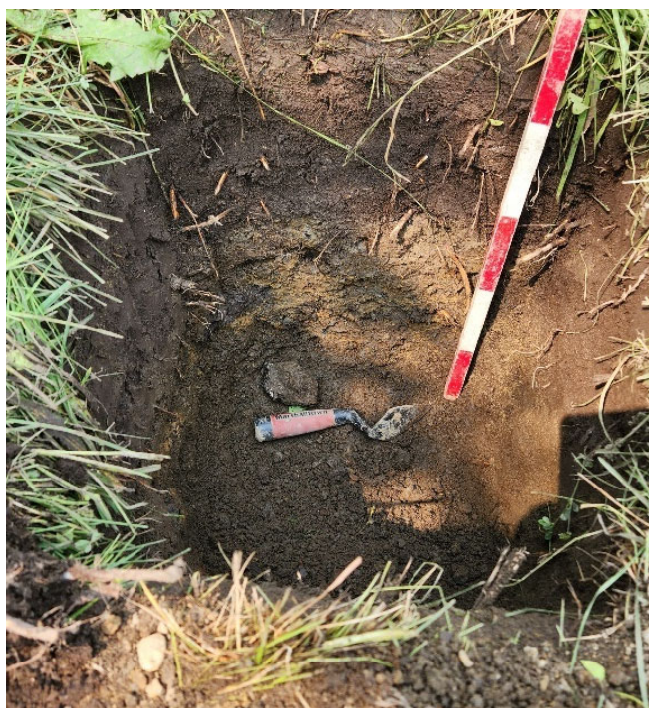
Photo 4. Paroi ouest du sondage 1T, vue vers l'ouest (VDB2324-NUM1-025)

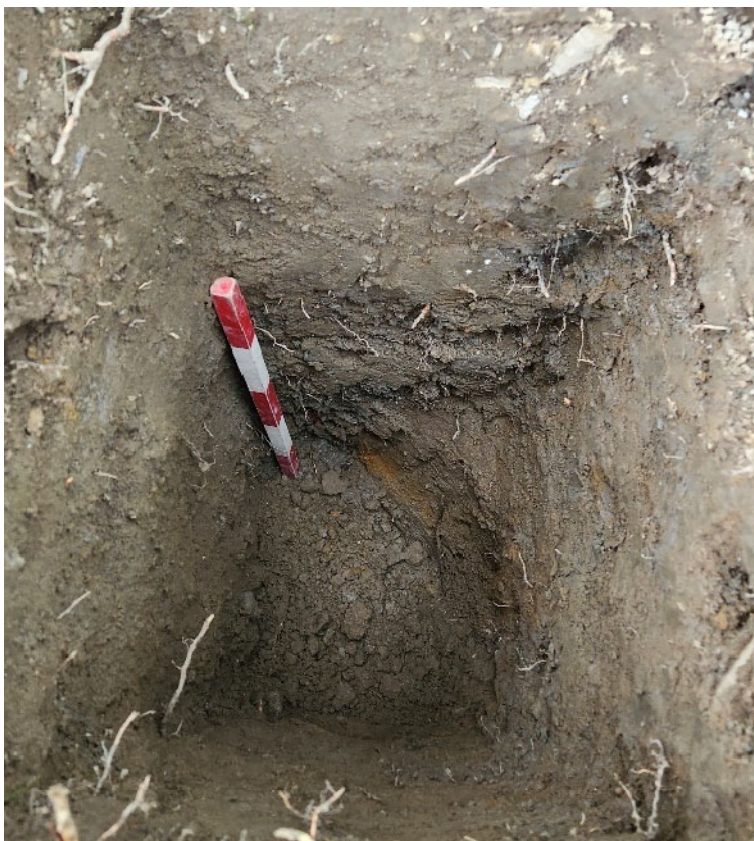
Photo 5. Fond et paroi nord du sondage 1K, vue vers le nord (VDB2324-NUM1-016).

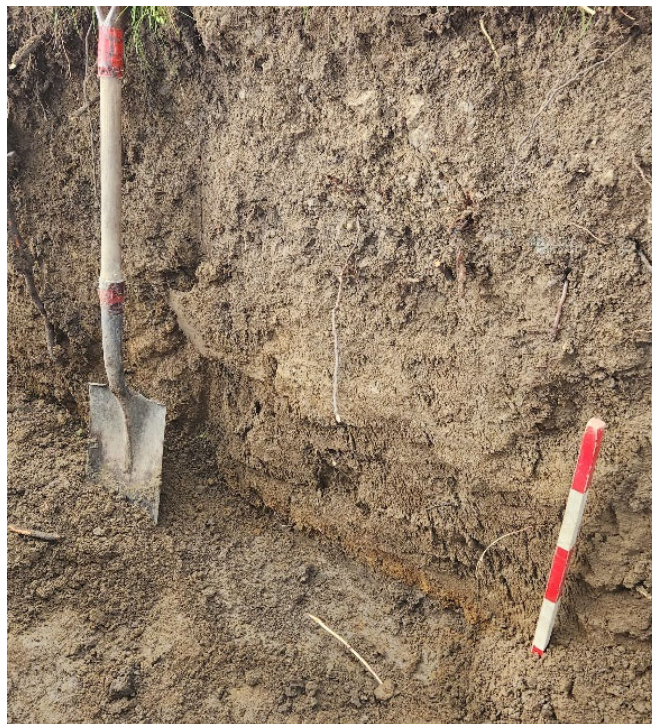
Ces excavations ont corroboré les observations réalisées lors de la phase d'inventaire du projet. La séquence stratigraphique observée dans les sous-opérations 2A à 2H concordait généralement avec celle observée dans la majorité des sous-opérations de la phase d'inventaire (photo 6). Les principales différences étant que le labour n'était pas toujours en place et que la profondeur de l'excavation mécanique a permis d'observer que le sol naturel archéologiquement stérile se transformait, plus bas, en un horizon de sable limoneux gris puis en un horizon d'argile de même couleur. Ce même type d'argile était d'ailleurs visible en profondeur sur plusieurs mètres dans la tranchée d'excavation des nouveaux égouts et d'aqueduc réalisée durant cette période dans la portion sud de la rue Claude-Jodouin. Il s'agit possiblement des sédiments laissés par la présence du lac à Lampsilis (10 600 à 7500 ans AA⁶), corroboré également par la présence de ce type de coquillages au fond de la sous-opération 2H près de 2G.

Photo 6. Paroi sud de la sous-opération 2C, vue vers le sud-est (VDB2324-NUM2-005)

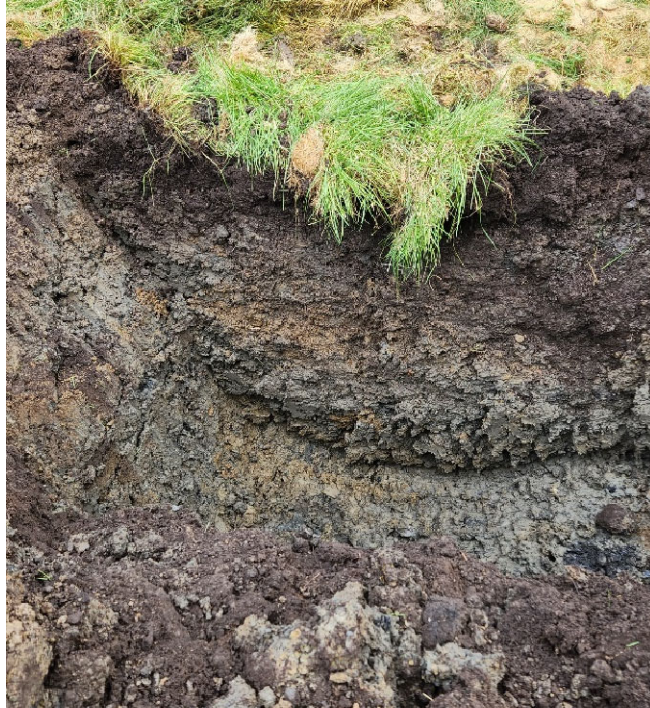
La surveillance archéologique a également attesté de la présence de perturbations qui avaient été observées lors de l'inventaire aux extrémités nord-ouest et sud-ouest de l'espace vert, dans les sondages 1K et 1U. Une longue et profonde tranchée, dont la base n'a pas été atteinte, est vraisemblablement le résultat de l'enfouissement d'un service d'utilité publique, une canalisation d'égout en béton. Elle a été observée dans la sous-opération 2E, ainsi que dans la portion de la sous-opération 2H adjacente à l'ouest de la sous-opération 2C (photos 7 et 8).

Photo 7. Perturbation profonde située à l'emplacement de la sous-opération 2E, vue vers l'est (VDB2324-NUM2-016)

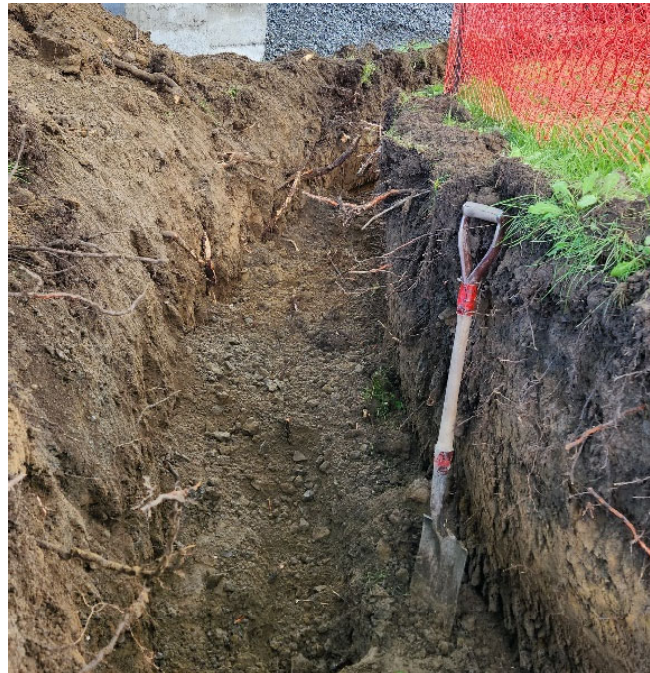
Photo 8. Perturbation en profondeur située dans la portion de la sous-opération 2H située entre les sous-opérations 2C et 2D, vue vers le nord-ouest (VDB2324-NUM2-008)
